ГОССТРОЙ СССР
НАУЧНО-ИССЛЕДОВАТЕЛЬСКИЙ ИНСТИТУТ БЕТОНА И
ЖЕЛЕЗОБЕТОНА
БЮРО ВНЕДРЕНИЯ НОВЫХ ЖЕЛЕЗОБЕТОННЫХ КОНСТРУКЦИЙ И
БЕТОНОВ

РЕКОМЕНДАЦИИ
ПО НАТУРНЫМ ОБСЛЕДОВАНИЯМ
ЖЕЛЕЗОБЕТОННЫХ КОНСТРУКЦИЙ

МОСКВА 1972

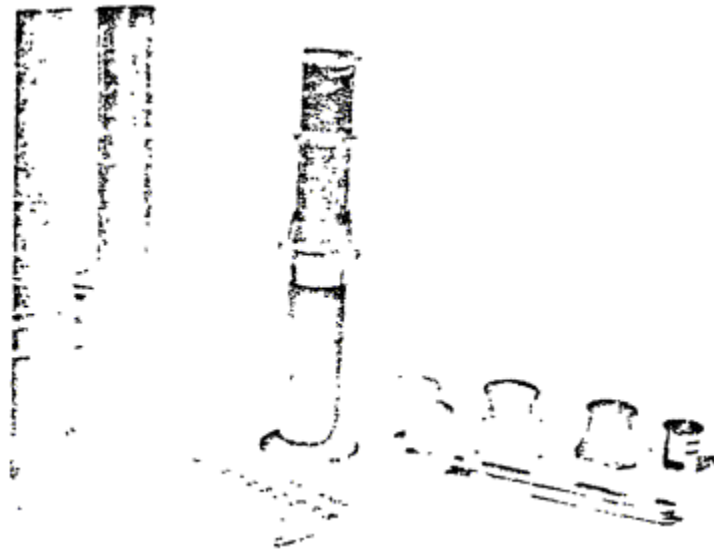
Рис. 1. Инструменты для определения величины раскрытия трещин

1 - трубка Бринеля, 2 - отсчетный микроскоп МПБ-2 - '24, 3 - градуированные лупы Польди - '12, 4 - градуированная лупа Польди - '16, 5 - визирная лупа - '10, 6 - трафарет на прозрачной пленке, 7 - щуп.

а) место расположения, характер и величина раскрытия трещин, замеряемая при помощи градуированных оптических приборов - лупы «Польди» (‘16), отсчетного микроскопа МПБ-2 (‘24), а также трафарета, нанесенного на прозрачную фотопленку;

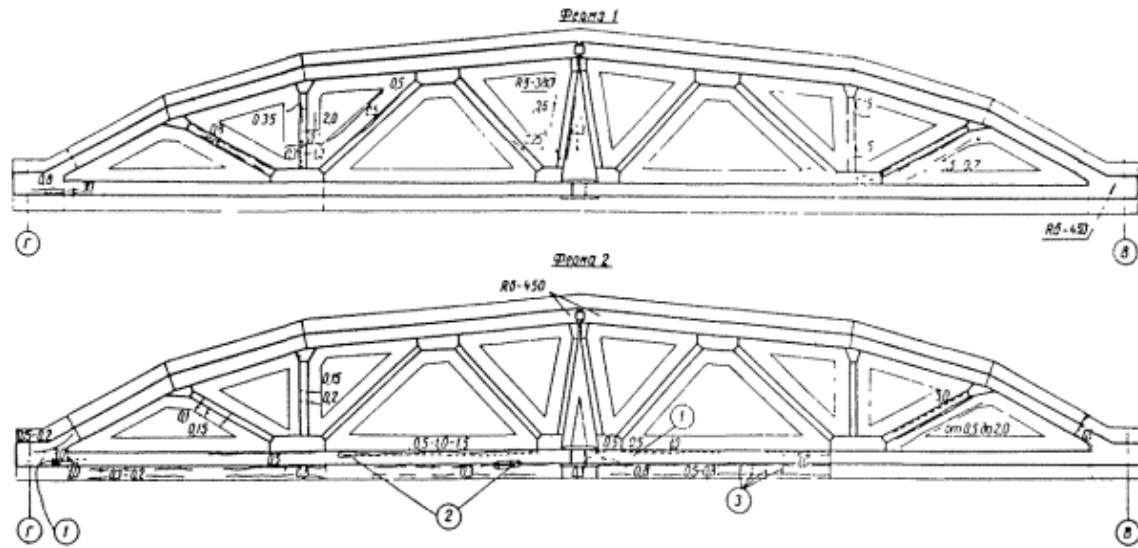
Рис. 2. Дефекты ферм

1 - зона отслаивающегося бетона; 2 - участок контрольного вскрытия арматуры; 3 - корродирующие хомуты. Цифры у трещин обозначают величину их раскрытия в мм.

Ведомость дефектов должна быть представлена необходимыми развертками поверхностей, видами, зарисовками отдельных узлов и участков (рис. 2, 3). Для большей наглядности отдельные трещины, дефекты или повреждения, кроме зарисовки, могут быть коротко описаны. Самые характерные дефекты желательно фотографировать.

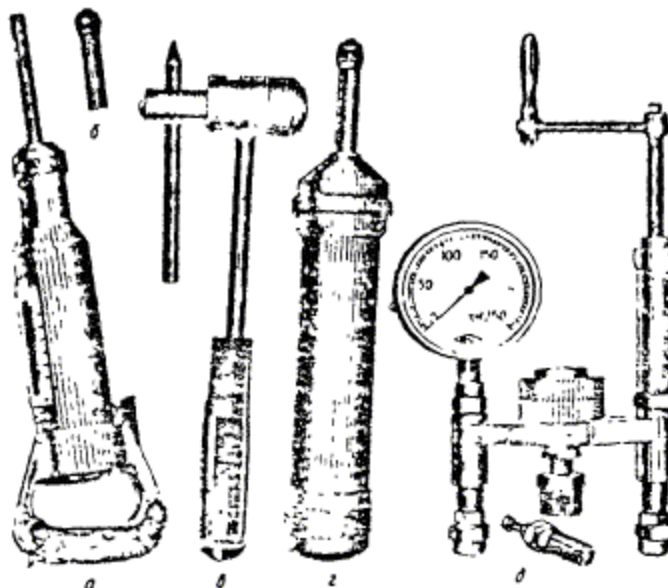
Рис. 4. Приборы механического действия:

а - типа КМ со стержневым ударником; б - ударник с шариковым наконечником для прибора КМ; в - эталонный молоток; г - типа ХСП; д - типа ГПНВ-5.

В настоящих рекомендациях излагаются лишь общие сведения о методах оценки прочности бетона различными механическими приборами без разрушения (рис. [4](#)). Существующие способы связаны с измерением следующих показателей:

2) Упругого отскока от бетонной поверхности, т.е. упругой реакции материала на калиброванный удар (склерометр КМ и Шмидта типа N с ударниками, имеющими радиус сферы 18 мм).

3) Упругого - пластических деформаций в виде отпечатков на бетонной поверхности под действием статической нагрузки (приборы НИИЖБ и ГПНВ-5).

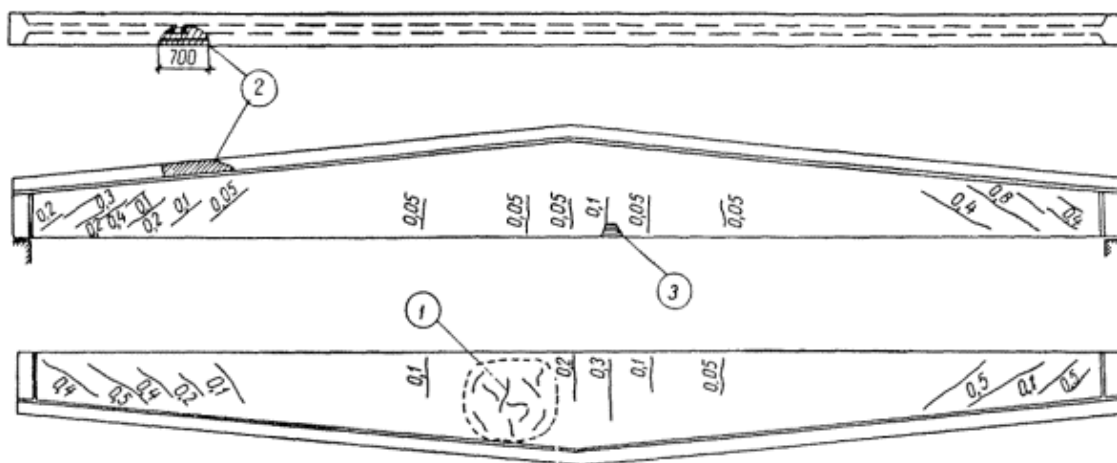
Рис. 10. Дефекты балки БД-15-3

1 - участок отслаивающейся штукатурки; 2 - скол бетона в зоне монтажной петли; 3 - участок вскрытой арматуры. Цифры у трещин обозначают ширину их раскрытия в мм.

Вертикальные трещины в средней части балки, расположенные, примерно, через 100 см, имеют раскрытие не более 0,2 - 0,3 мм.

Обследование полки показывает, что трещина окаймляет участок свеса 70 см только с одной стороны и, переходя на верхнюю грань, заходит на 17 см к ее середине, захватывая монтажную петлю. Повреждение распространяется на 55 см в сторону конька, в виде скола нижнего угла свеса с обнажением продольного стержня сжатой зоны, который слегка выпучился. Поперечных горизонтальных стержней на длине 55 см нет.

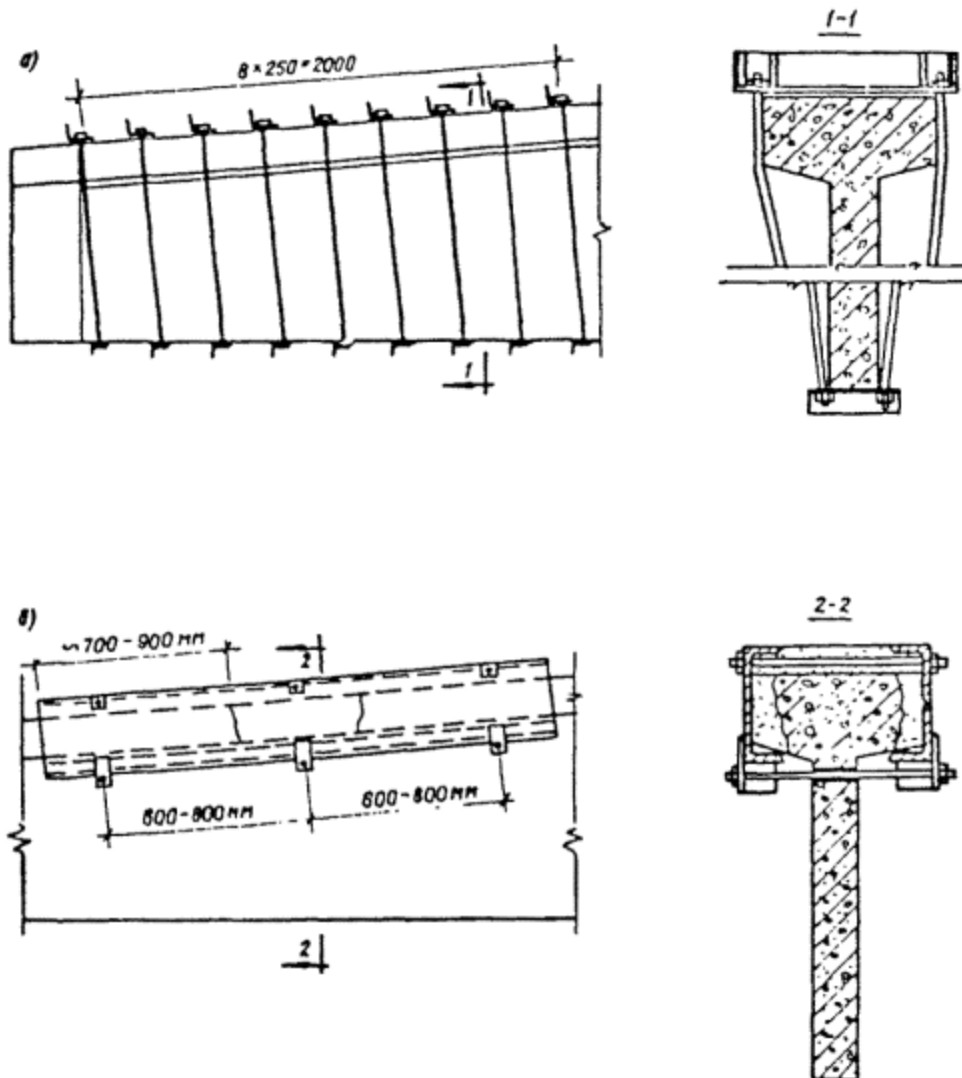
Рис. 12. Способы усиления балки:

- а) усиление опорного участка наружными напрягаемыми хомутами, б) усиление обоймой поврежденного участка полки.

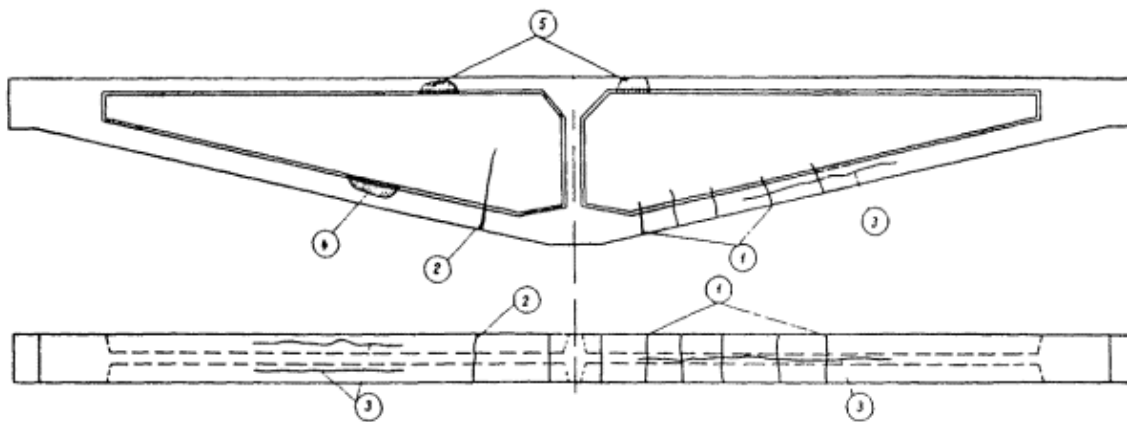
Рис. 13. Характерные дефекты в подстропильной балке.

1 - трещины от недостаточного напряжения арматуры и от перегрузки конструкции; 2 - трещины от недостаточного сцепления раствора с напрягаемой арматурой в каналах; 3 - трещины от коррозии арматуры в каналах и технологических дефектов производства; 4 - скол в нижней полке с обнажением пучков в каналах; 5 - скол верхней полки.

При непосредственном обследовании все обнаруженные дефекты были занесены в сводную схему (рис. 13). Состояние каждой из 48 балок отражено в табличной ведомости, где перечислены (со ссылкой на схему) дефекты, данные по контрольному замеру основных сечений, прочность бетона при опорных участках и верхней полки средней части пролета. Обследование показало:

1) В 14 балках по боковым и нижней граням нижних поясов имеются продольные трещины, идущие, примерно, вдоль каналов, протяженностью до 2 - 3 м с шириной раскрытия от 0,3 - 0,8 мм до 1,0 - 1,2 мм. Эти трещины могут быть объяснены коррозией арматуры, вследствие агрессивных воздействий на нее через трещины и пористости в бетоне, особенно при дефектах в защитном слое и в растворном заполнении каналов. Металл, увеличивающийся в объеме при ржавлении, рвет защитный слой бетона, образуя трещины вдоль каналов.

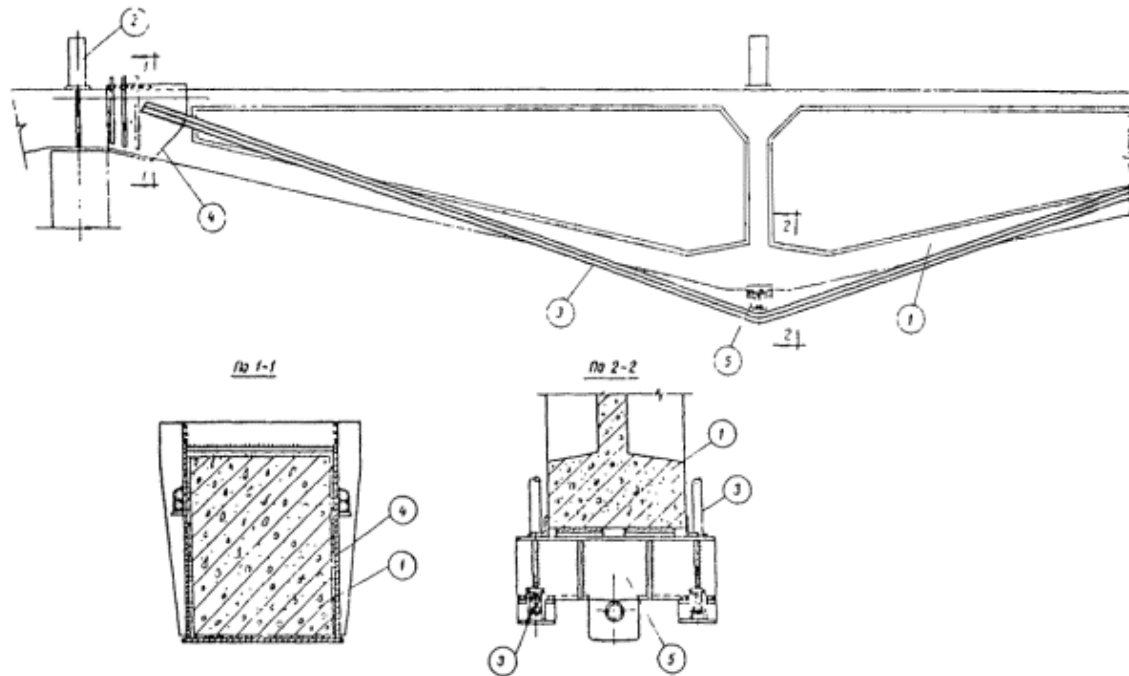
Рис. 14. Конструкция усиления балки.

1 - подстропильная балка; 2 - стропильная ферма; 3 - арматурный пакет нижнего пояса из 2 $\text{A} \text{E} 36$ (А-III); 4 - муфта у опорной части балки; 5 - деталь для оттяжки шпренгеля.

Ввиду того, что сжатая зона балок, даже при имеющихся в ней повреждениях, не нуждается в усилении, принято решение произвести усиление только растянутой зоны. Конструкция усиления балки представляет собой (рис. 14) затяжку из двух пакетов арматуры. Затяжка располагается вдоль нижнего пояса балки и приваривается к муфтам из листовой стали. Муфта охватывает приопорные участки балок. В средней части нижнего пояса на балке установлен специальный элемент для напряжения затяжки. Включение конструкции усиления в работу осуществляется оттяжкой этого элемента вниз. При этом усилие сжатия передается на верхнюю полку балки через конические муфты.
